Krocktest husbilar Trafikverket – Folksam

Halvintegrerad / Helintegrerad

Sammanfattning

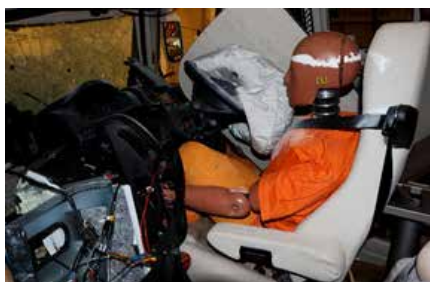
Figur 9. Förarplats sida

Förarutrymmet deformerades kraftigt med omfattande rörelse av instrumentbräda och ratt. Även golvet deformerades kraftigt där förarens ben och fötter klämdes fast. Förarstolen och dess bas rörde sig kraftigt bakåt (ca 86 cm dyn) samtidigt med instrumentbräda (Figur 9). Föraren träffade krockkudden kl. 8 men gled i ett tidigt stadium av airbagen då ratten rörde sig uppåt/inåt i bilen. Inga islagmärken mot huvudet vilket beror på att förarstolen rörde sig bakåt samtidigt med instrumentbräda. Bältessträckare i bälteslåset löste ut.

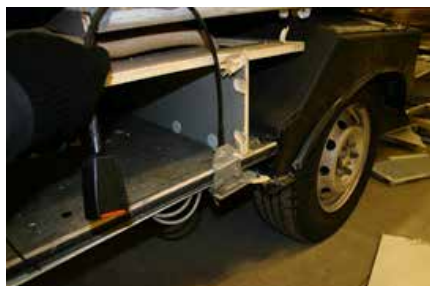
Figur 11. Infästning bälteslås vänster bak

Det bakåtvända spädbarnsskyddet har klarat sig bra med liten skaderisk. Spädbarnsskyddet hade långt till islagsytan och har inte slagit i inredningen i krockförloppet. Spädbarnsstolen har förflyttats bakåt som en konsekvens av att de interiöra deformationerna fortplantats till baksätet. Bältessträckare saknas. Bälteslåset till denna platsen har en infästning vars förankring var inte var rigid i bilens chassi. Fästblecket till bälteslåsvajern var infäst med träskruv in i sandwichkonstruktionen (Figur 11). Längden på bälteslåsets vajer (ca 60 cm) långt och ökar risken för framkast då vajerns dragning inte är säkrad. Infästningen höll i detta fall men belastningen var endast ca 11 kg från docka och bilbarnstol.

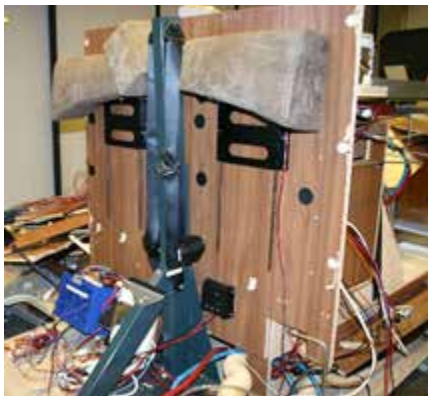
Figur 13. Bältesystem baksäte

Den övre bältesomlänkaren har rört sig framåt ca 12 cm i överkant (Figur 13). Rörelsen har orsakats av att underliggande ram som bär bältesystemet har deformationerats.

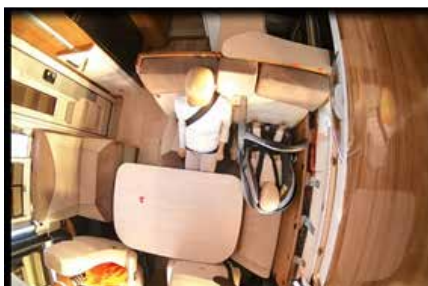
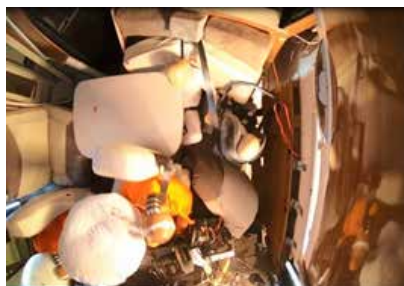
Figur 14. Position 3-4 ovanifrån före och mitt i krockförlopp

Skaderisken bedöms som hög med risk för svår skada mot hals (Figur 14). Deformation av sittlåda ledde till kraftig underglidning. Förarstolen pressades samtidigt bakåt mot matbordet som pressades mot dockans hals. Bältessträckare saknas.

- **Helintegrerad höger bak:**
 - Den framåtvända 10-åringen på sittdyna riskerade svåra skador. Eftersom deformation av förarutrymmet var mycket kraftigt rörde sig förarstol mot bordet som i sin tur trycktes mot dockan. Underglidningen var kraftig och ledde till att 10-åringens hals träffade bordskanten medan bordet rörde sig bakåt.

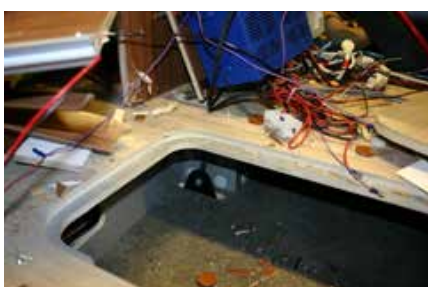
Figur 14. Infästning bälteslås höger bak

Bälteslåsets vajer är förankrad i undergolvet och inte i husbilens chassi Figur 14. Bälteslåsets vajer ca 60 cm. Infästningen visade inga tecken på deformation (Figur 15).

- I den helintegrerade husbilen är vajrarna till bälteslåsen inte förankrade i husbilens metallchassi. Dessutom är vajrarna till bälteslåsen mer än 60 cm långa. Risken finns att bälteslåsen ger efter eller lossnar.

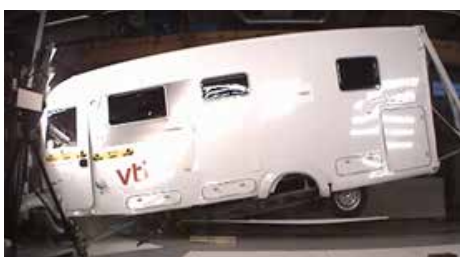
Figur 16. Överbyggnad lossat från chassi

Chassit släppte från underliggande ram (Figur 16 & 17). Förankringen var i huvudsak träskruv genom avbärarlistor i överdel in i undergolvet isolerskikt.

- Den helintegrerade husbilens överbyggnad släppte helt från underliggande chassi vilket bidrog till att inredningen lossnade i betydligt större utsträckning än i den halvintegrerade.

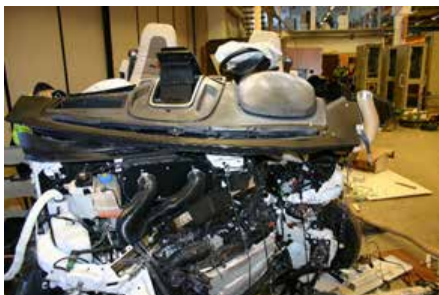
Figur 18. Ramsidoben förarsida

Ramsidoben på förarsida har i huvudsak vikts åt sidan och böjts och inte tagit lasten longitudinellt. Främre tvärbalk har släppt i infästning (Figur 18). Den bakre förlängningen av chassit deformerades vertikalt (Figur 19).

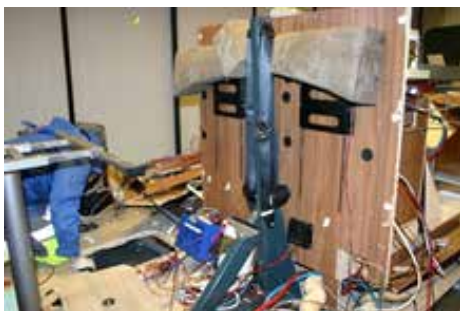
Figur 20. Bältessystem

Bältessystemet var förankrade i ett fackverk (Figur 20). Fackverket är förankrat på chassiramens ovansida. Övre omlänkare har rört sig framåt ca 10 cm. Chassiramen har deformerats (Figur 21).

Övre bältesomlänkare i baksätet deformerades framåt. Hela bältesystemet består av ett fackverk som är förankrat direkt ned i chassiramen. I kollisionen deformerades chassiramen varvid bältesfackverket tippades framåt och åstadkom en framåtrörelse på drygt 1 dm. Bältesystemet har för övrigt infästningspunkter av bälteslåsen som inte är förankrade i fordonets chassi utan i husbilens undergolv. Vajern mellan infästning och bälteslås var i de testade husbilarna över 50 cm, avsevärt längre än i en personbil.

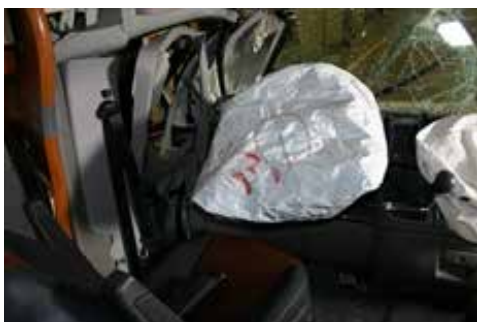
Figur 22. Airbag förarsida

Förarstolens bas med stol rörde sig bakåt, 82 cm dynamiskt och 43 cm statiskt. Förarstolens nackstöd lossar helt från sin infästning. Diagonalbältet glider ned på dockans överarm. Förarstolens rörelse är så stor att den bakåtvända bilbarnstolen bakom förarstolen pressas bakåt. Rörelsen sker samtidigt med att instrumentbrädan rör sig bakåt och större delen av rörelseförloppet sker när krockkuddarna varit fullt uppblåsta. Rattens maximala dynamiska rörelse approximerades till ca 39 cm. Föraren träffade inledningsvis airbagen kl. 8 (Figur 22) men gled sedan av airbagen helt. Ratten visade inga tecken på islag. Förardockan slog i vänster knä kraftigt och förardockans båda ben klämdes mot instrumentbrädan.

Bältessträckare ej utlöst på förarsidan.

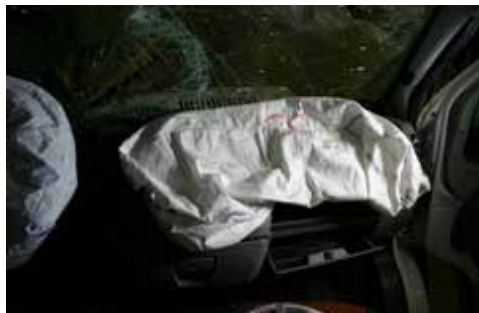
Figur 23. Airbag passagerarsida

Passagerardockan fram träffar krockkudden mitt på (Figur 23). Diagonalbältet glider ned på armen och passagerardockan träffar airbag mitt i. Passagerarstolen Tecken på knäslag kunde ses på panelens högra sida. Passagerarplatsens bältessträckare löste inte ut.

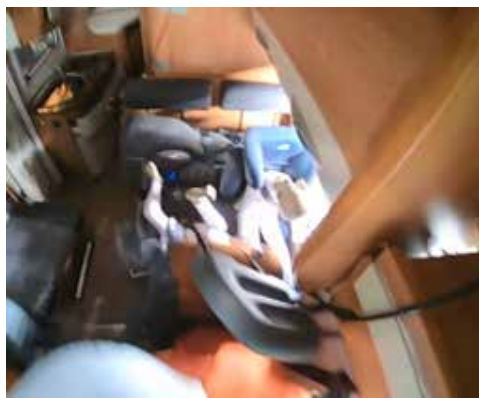
Figur 24. Framkast vänster bak

Den framåtvända dockan (tre år) fick ett maximalt dynamiskt framkast av huvudet på 41 cm men inget islag (Figur 24). Bältet var trepunktsbälte utan försträckare. Bältets övre omlänkare deformerades framåt ca 10 cm.

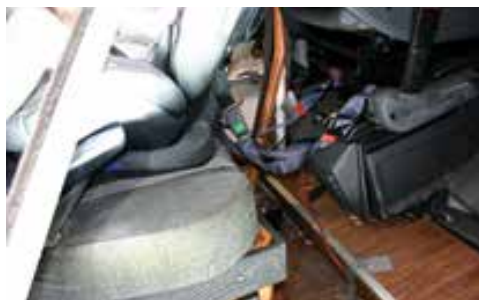
Figur 25. Sittplats höger bak

Den bakåtvända bilbarnstolen vreds något moturs under krockförloppet. Stödbenet har tagit last och golvet var intakt. Barndockans huvud rör sig 25 cm innan kontakt med förarstol uppstår. Därefter trycks den bakåtvända bilbarnstolen bakåt ca 65 cm dynamiskt efter kontakt med förarstol. Sittlådan rör sig och deformeras (Figur 25). Sittlådan rör sig ca 22 cm dynamiskt. Bilbarnstolen monterades med husbilens trepunktsbälte utan försträckare. Bältets övre omlänkare deformerades framåt ca 10 cm.

- Alla typer av bilbarnstol kan placeras men med sneda underförankringsband och bordet måste tas bort.
 - **Halvintegrerad höger bak:**
 - En bakåtvänd 3-åring klarar normalt en sådan krock utan skador. I krockprovet blev deformationerna i kupén så stora att förarstolen rörde sig kraftigt bakåt och trycktes in i bilbarnstolen, samtidigt som barnstolen rörde sig framåt. Det ökade risken för svår skada.

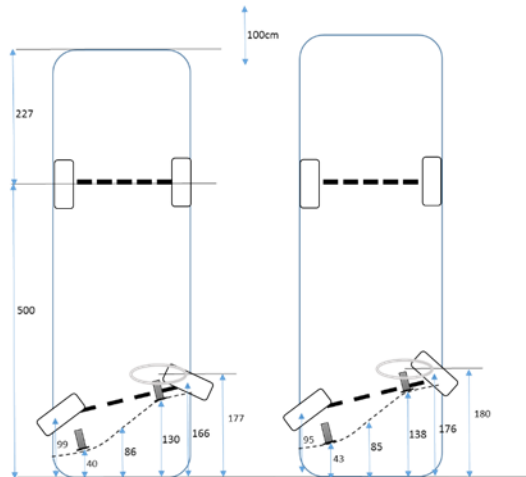
Figur 26. Deformation Halvintegrerad / Helintegrerad

Yttre deformationsmätningen visar att den helintegrerade husbilen deformerades något mer än den halvintegrerade Figur 26. Överbyggnaden hos den halvintegrerade husbilen separerade inte från chassit varför inredningen inte heller rörde sig lika mycket som i den helintegrerade. Inredningen höll sig relativt hel med en trappstege, lådfront och lister som lossnade. Däremot rörde sig förarstolen kraftigt bakåt i båda husbilstyperna. Instrumentbräda och ratt rörde sig mer i den helintegrerade husbilen men båda husbilstyperna var kraftigt deformerade i fotutrymme och instrumentbräda. Bränsletanken är placerad under framstolarna och Figur 27 visar deformationer i detta område som innefattar stora delar av förarhytten. I båda bilarna kan ses att motor och växellåda trängt in i kupéutrymmet.
