Testrapport:

Folksams krocktest av
lastning i hantverkarbil

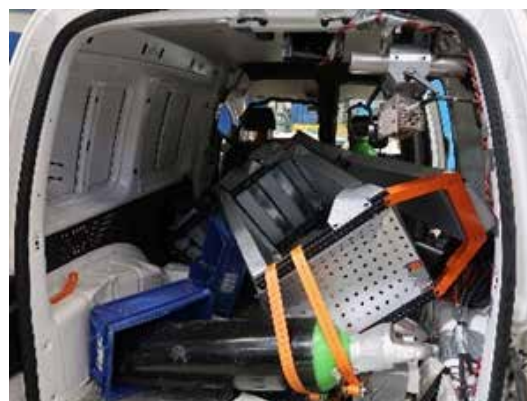
Hyllsystemets infästningar höll inte i krocken (Figur 5). Efter cirka 60 ms började hyllsystemets fästen att deformeras och släppte därefter helt från samtliga infästningar. Hyllsystemet rörde sig utan vridning mot mellanvägg och förarstol. Vid 110 ms hade hyllsystemet deformerat mellanväggen så att dess fönsterglas splittrats och mellanväggen givit efter. Hyllsystemet fortsatte sedan fram mot förarstolen och nådde sitt dynamiska maximum vid cirka 170 ms.

Hyllsystemets fästpunkter 5-8 (Figur 2) bestående av nitar mot golvet släppte i samtliga infästningspunkter. Nitarna mot golvet var inte genomgående i plåten utan föreföll vara nitade i den träfiberskiva som fanns över golvplåten. Nitarna gick inte av vid krocken utan drogs ur golvskivan. I väggfäste 1 (Figur 2) gick fästbleckets armar av. I fäste 2 (Figur 2) mot hjulhuset lossnade fästblecket mot hyllsystemet. Fäste 3 (Figur 2) mot skåpets sida, släppte genom att nitarna mot bilens plåt drogs ur. Fäste 4 (Figur 2) var likadant som fäste 1 och gick av i de relativt tunna armar som förband vägg med hyllsystem.

Kabeltrumman rörde sig framåt mot mellanväggen och förflyttades in cirka 50 centimeter i mellanväggen. Den huvudsakliga deformationen av mellanväggen orsakades emellertid av hyllsystemet.

Figur 5. Fast last efter krock

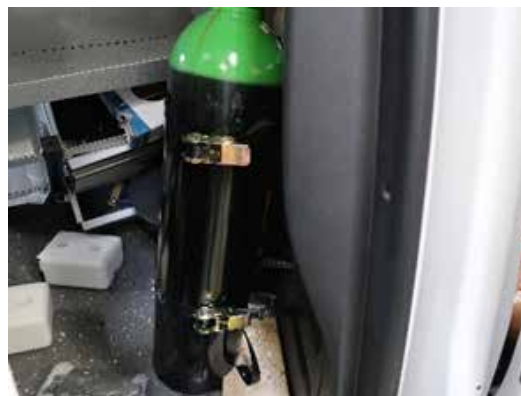
Gastuben (Figur 6) som förankrats med en förstängning mot mellanväggen tippade framåt och orsakade att glasrutan spräcktes vid 100 ms. Gasflaskan orsakade ingen deformation i kupéutrymmet.

Figur 6. Gasflaska mot mellanvägg

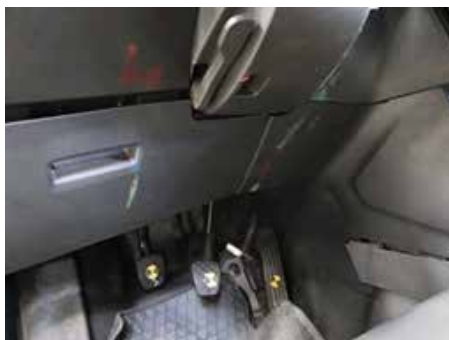
Både sittdel och ryggstöd av förarstolen deformerades av lasten. Deformationerna av förarstolen orsakade minskat benutrymme och därigenom en ökning av kraften mot dockans underben som slog i instrumentbrädan. Tydliga markeringar på instrumentbrädan visade knäslag för båda benen (Figur 7). Ryggstödet deformerades orsakade att förardockan pressades framåt vilket gav ytterligare kraft mot bältet (Figur 8 och 9). Pedalerna deformerades av dockan. Vid 90 ms började förarstolens rygg röra sig framåt då stolen träffades av hyllsystemet som rörde sig framåt in i kupén. Vid cirka 170 ms hade ryggstödet deformation från hyllsystemet nått sitt maximum.

Figur 7. Förarplats benutrymme

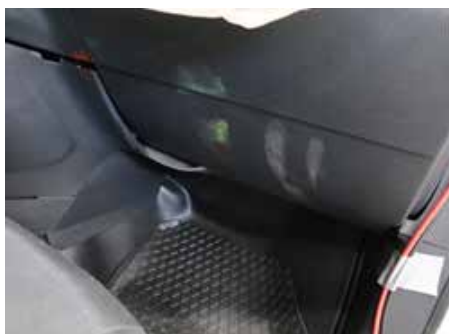
Passagerarstolen påverkades inte av lasten men dockans ben gav ändå kontaktmärken på instrumentbrädan (Figur 10).

Figur 10. Passagerarplats benutrymme

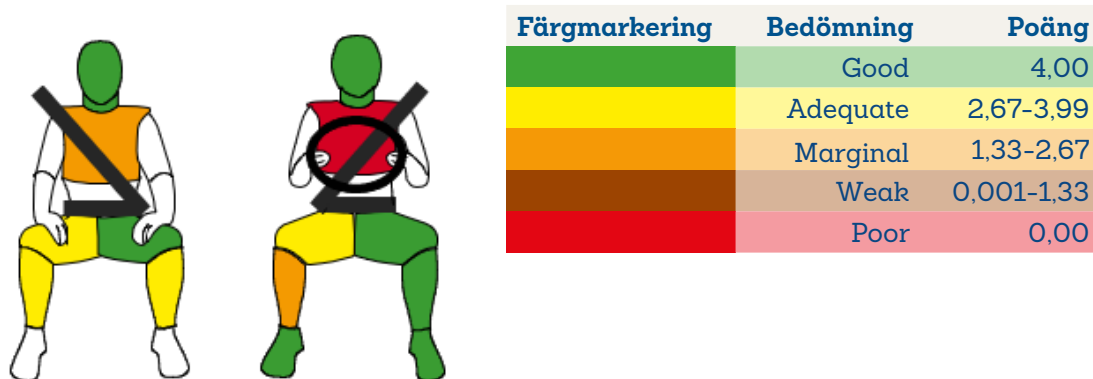
Figur 12. Förare och passagerare, vuxenpoäng frontalt 4,8 p.

De kroppsområden som fick förhöjda mätvärden var bröstorg och höger underben (Figur 12). Kompressionen mot förarens bröstorg som fick omdömet "Poor" (Appendix Figur 1) blev 44,3 millimeter, 52 procent större än för passageraren. Resultande bröstacceleration blev 58,4 g, 39 procent större än för passageraren. Accelerationspulsen mot förarens bröstorg hade en tydlig andra topp vid 142 ms på 39 g, sannolikt orsakad av lasten. Kraften mot förarens högra nedre underben (4,6 kN) blev också större än för passageraren (3,4 kN). Bälteskraften i midjebältet blev 8,7 kN och 5,2 kN i diagonalbältet.

Det kroppsområde som fick förhöjda mätvärden var mot bröstorgen (Figur 12). Kompressionen mot bröstorgen som fick omdömet "marginal" blev 29,2 mm. Resultande bröstacceleration blev 41,9 g. Bälteskraften i midjebältet blev 6,6 kN och 5,0 kN i diagonalbältet.

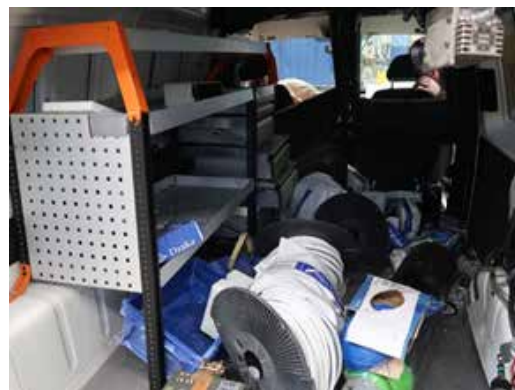
Hyllsystemets övre fästpunkter utom fäste 2 (Figur 2) släppte vid cirka 100 ms medan golvfästena förblev intakta. Vid 100 ms krossades glasrutan i mellanväggen och en del av lasten i de övre hyllplanen flög fram i kupéutrymmet men träffade inte dockans huvud. Hyllsystemets golvsektion satt kvar i sina infästningar medan den övre delen försköts och träffade mellanväggen men utan att deformera förarstolen.

På golvet vänstra del var fem nylonvikter placerade framför de två kabeltrummorna. Nylonvikterna deformerade initialt mellanväggen och pressades tillsammans med kabeltrummorna genom mellanväggen. En låda med vikter som var placerad i den högra delen av lastutrymmet mot mellanväggen, deformerade omedelbart mellanväggen och efter cirka 100 ms träffade gasflaskan mot samma område.

Figur 13. Lös last efter krock

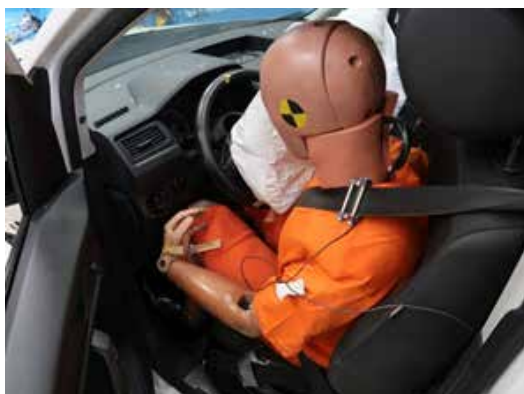
Förarens stol började deformeras av lasten vid cirka 90 ms. Stolsryggens framåtrörelse beskrev en vridande rörelse på grund av den inträngande lasten och nådde sitt dynamiska maximum vid cirka 130 ms.

Figur 14. Lös last förarstol

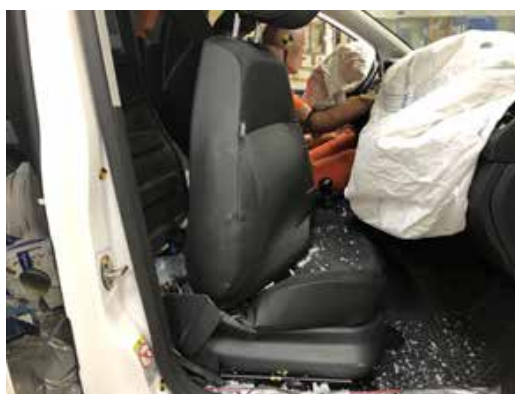
På passagerarplatsen, utan docka, deformerades stolens sittdelen av den låda med vikter som trängde genom mellanväggen. Gastuben deformerade även ryggstödet som pressades fram till den uppblåsta krockkudden (Figur 15).

Figur 15. Lös last passagerarstol
