Krocktest husbilar Trafikverket – Folksam

Halvintegrerad / Helintegrerad

Sammanfattning

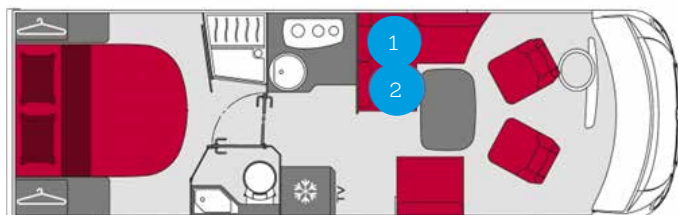
Figur 7. Planskiss helintegrerad

Plats 1: Be Safe Izi Go X1 (Figur 7)

Plats 2: Fv bältesdyna (Figur 7)

Brister för bilbarnstolar:

Ej demonterbart matbord, endast skjutbart i sidled och längsled
Ingen fästpunkt för U-band
Inga Isofixfästen
